# 阪神高速道路の長期維持管理 及び更新に関する技術検討委員会 (第1回)

平成24年11月8日

阪神高速道路株式会社

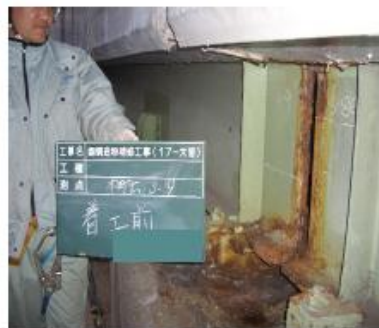
鋼桁部の損傷  
(漏水による腐食)

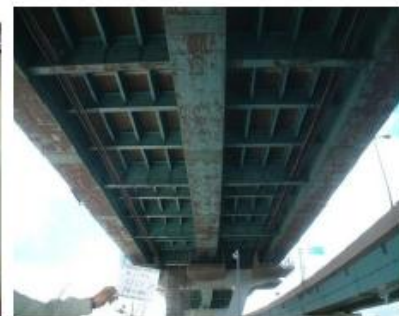
塗膜劣化

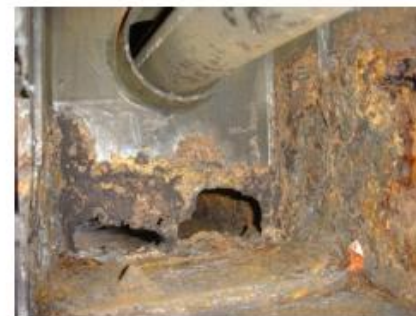
鋼製高欄部の損傷  
(漏水による腐食)

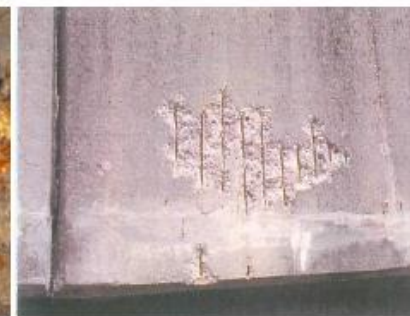
コンクリート高欄部の損傷  
(剥離・鉄筋露出)

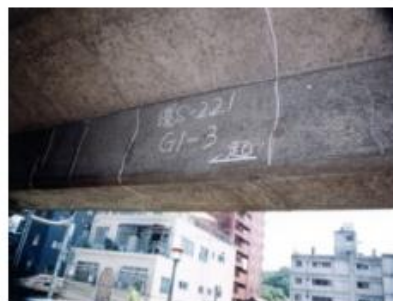
コンクリート桁の損傷(ひび割れ)

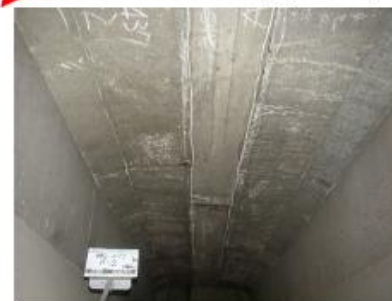
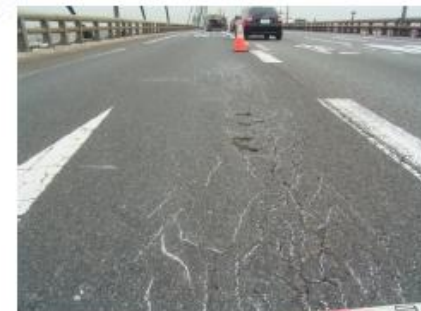
舗装の損傷(ひび割れ)

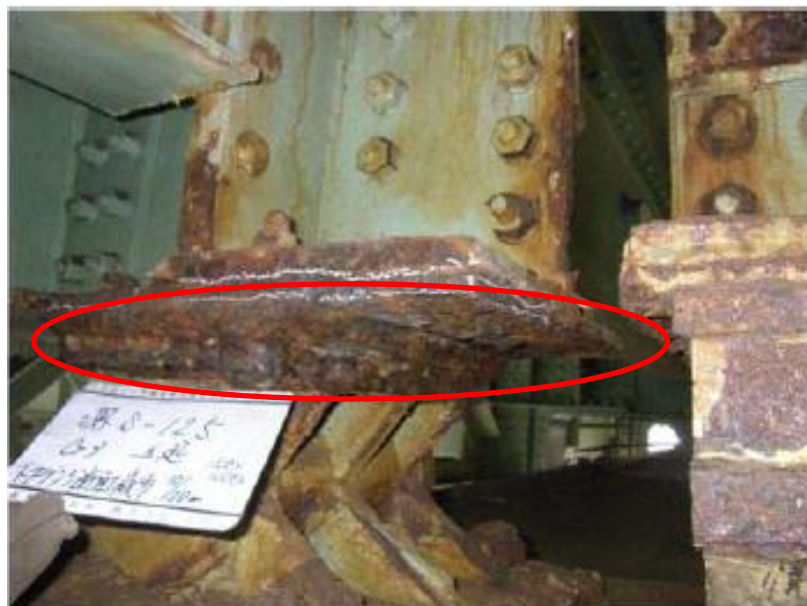
- ✓ さび・腐食: 断面欠損が部材厚の10%以上ある。
- ✓ き裂・溶接われ: 主桁本体、溶接部にわれが発生している。

主桁端部下フランジの断面減少

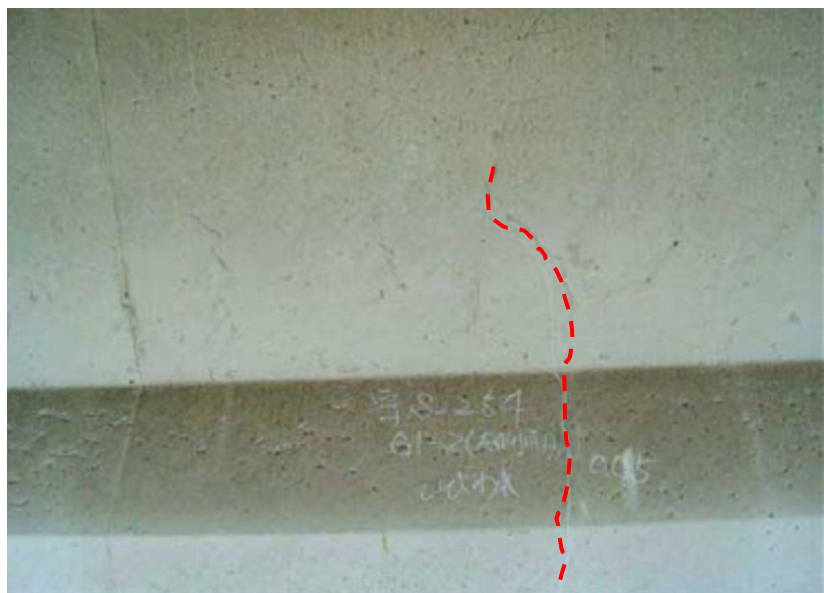
- ✓ ひび割れ: ひび割れ幅が0.3mm以上。
- ✓ 鉄筋露出: 合計0.1m<sup>2</sup>以上の範囲で鉄筋が露出している。

主桁のひびわれ

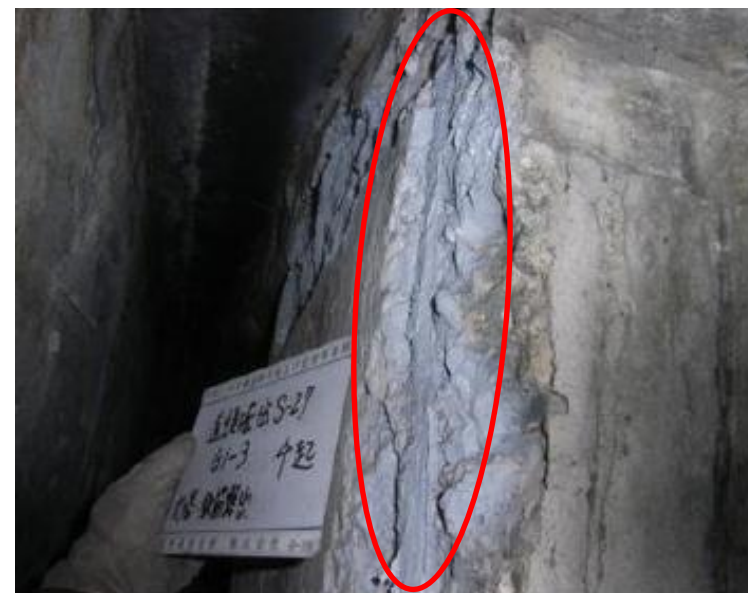
主桁の鉄筋露出

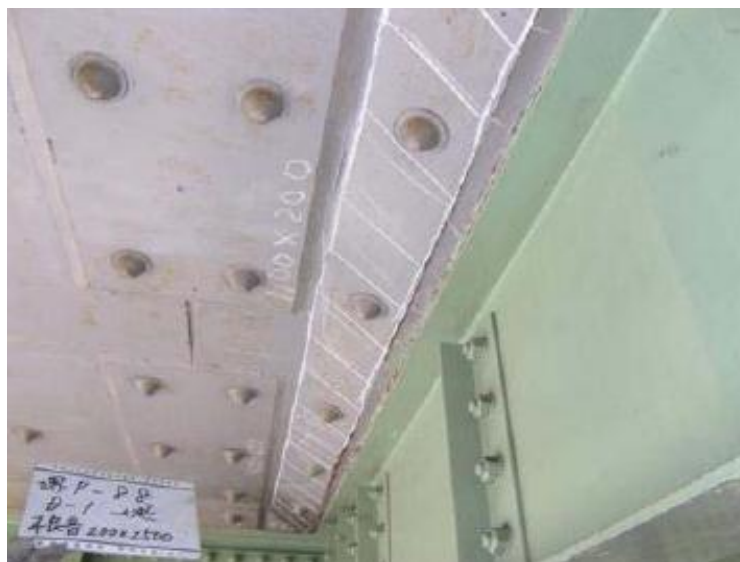
✓不良音:たたき点検において鋼板1枚の1/3程度以上の範囲に不良音。

鋼板補強されたRC床版端部で不良音を確認

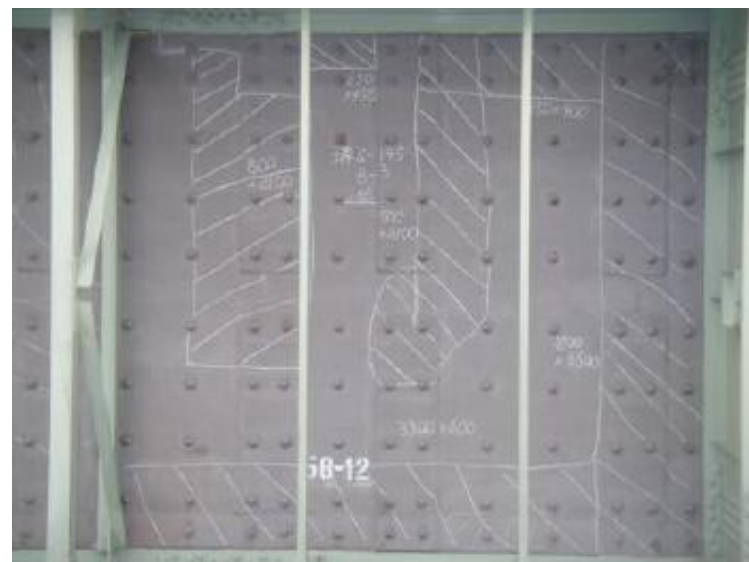
鋼板補強されたRC床版で不良音を確認された部位のチョーキング

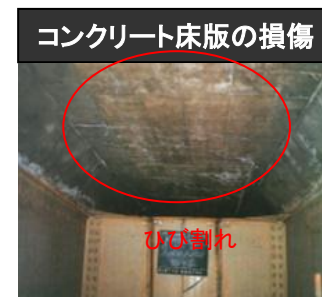
既設アスファルト舗装を繊維補強コンクリート(SFRC)舗装に打ち換えて、床版の剛性を向上させる

コンクリート床版下面に鋼板補強を行い、曲げ耐力を向上させる

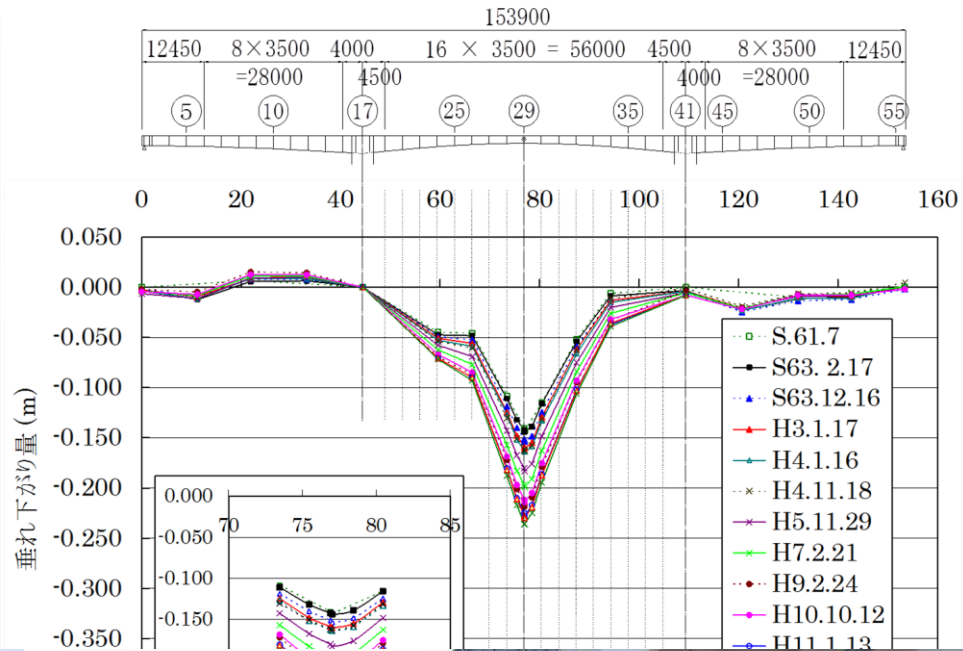
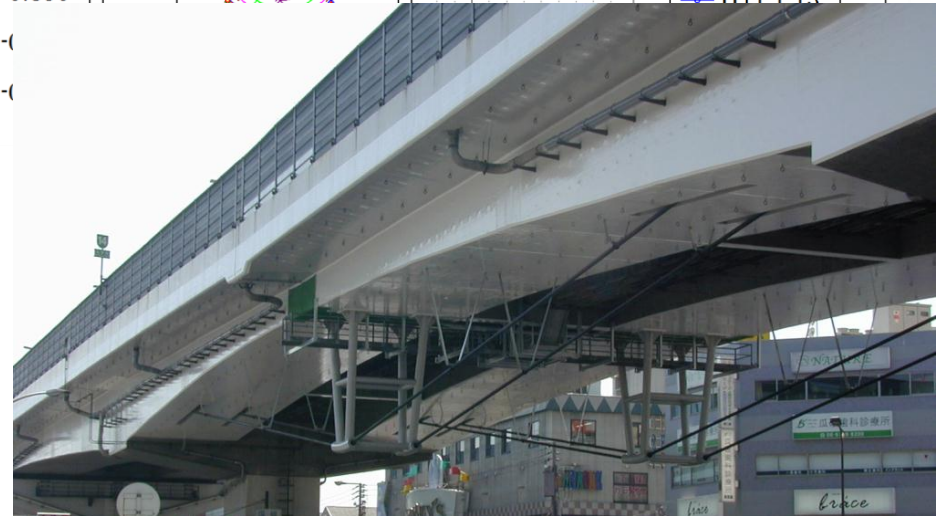
# 大規模修繕事例①: 松原線喜連瓜破PC橋(H15) 阪神高速

昭和55年に供用開始したが昭和60年に垂れ下がりの問題が発覚。その後垂れ下がりの収束が見込めず、平成15年に下弦ケーブルによる補強工事を行い、40mmの回復が得られた。その後、垂れ下がりの進行は認められていないが、今後も注視していく必要。

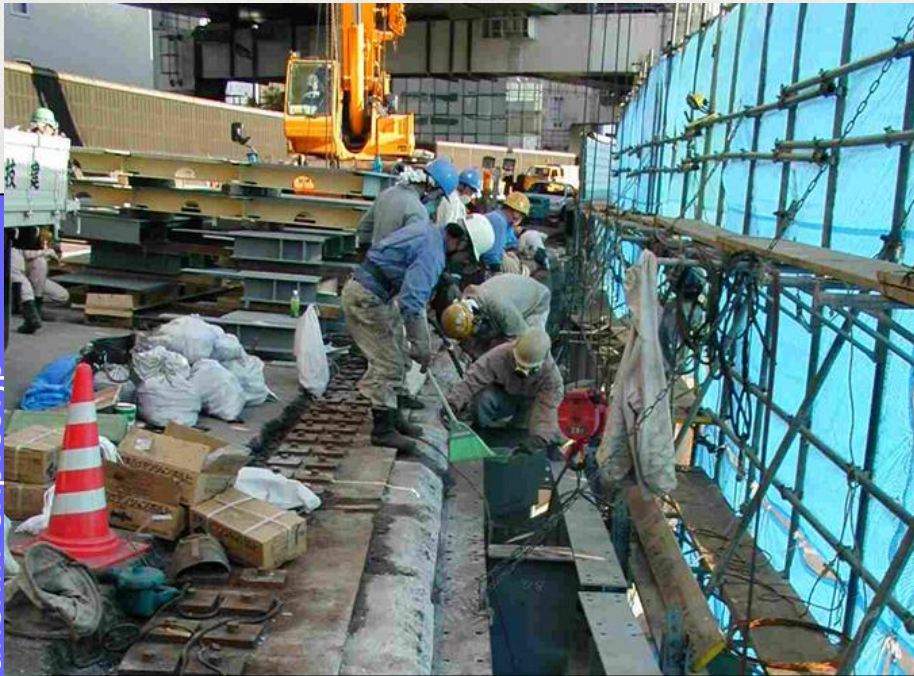
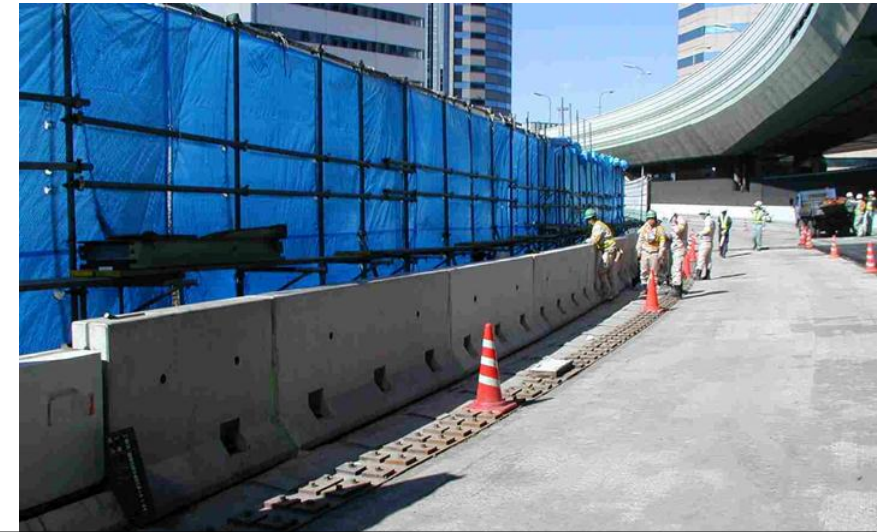
# 大規模修繕事例②：池田線鋼製高欄(H14)

鋼製高欄基部への浸水により鋼材の腐食が進行。壁高欄としての機能を保持できなくなったため、平成14年の環状線北側通行止め工事によってプレキャストコンクリート製の高欄に改造。各ブロックをPC鋼材で緊張して一体化を実現。

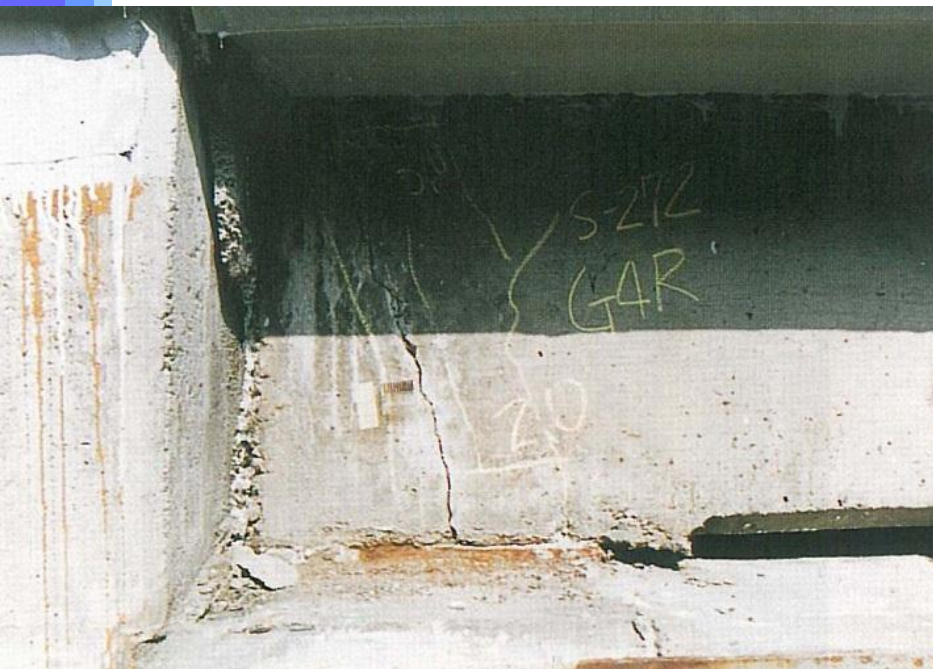
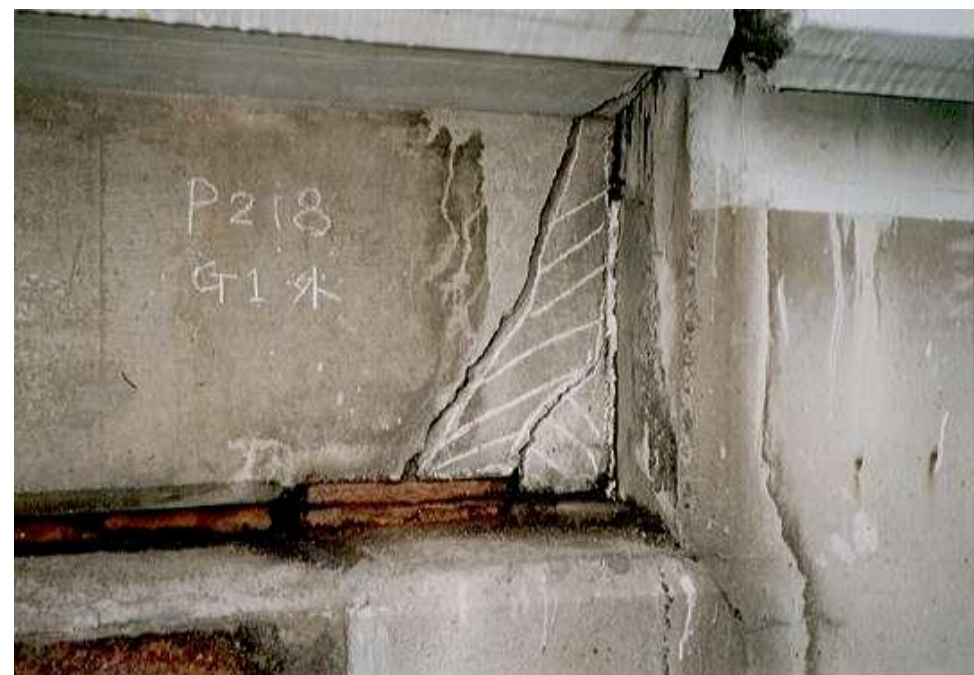
## 環状線高津地区RC単純桁(H13)

昭和41年に供用した1号環状線におけるRC単純T桁において、支承上にひびわれが発生していた。ひびわれ幅は10mmに達し、平成13年の環状線南側の通行止補修工事でPC桁に架け替えを実施。
