UFC 床版の先進的な維持管理手法の構築

超高強度繊維補強コンクリート（以下、UFC）を用いた UFC 床版は、常時の作用に対してひび割れが生じないように設計している。一方、維持管理においては、設計基準で設定していない作用により UFC 床版に変状が生じる可能性がある。そこで、本検討では、UFC 床版の確実かつ先進的な維持管理手法の確立を目的として、UFC 床版に生じる作用と変状、その変状の調査・点検・診断、補修・補強等を、一連の「維持管理シナリオ」として検討した。調査・点検方法の検討では、変状を模擬したテスト床版を製作し、点検・非破壊検査の適用性検証を実施し、補修・補強方法の検討では、ひび割れの補修に対する補修材料の性能検証について、各種実験を行い検討した。また、供用再開判断の検討では、デジタルツインの活用を試行し、玉出入路に設置された平板型 UFC 床版を有する橋梁を対象に、精緻な FEM モデルを作成した。本稿は、これら UFC 床版の先進的な維持管理について検討した結果をとりまとめたものである。

STUDY FOR ADVANCED MAINTENANCE AND MANAGEMENT OF UFC DECK SLABS

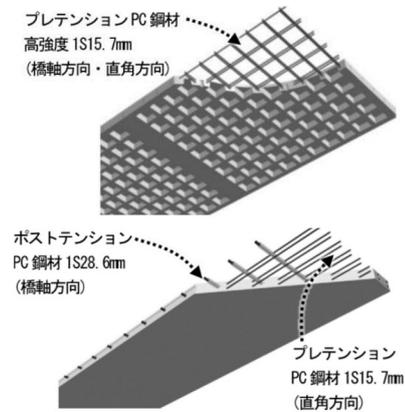
図-1 UFC床版の概要（上：ワッフル型/下：平板型）

阪神高速道路（以下、阪神高速）では、新設橋や床版取替えに対応できる軽量かつ耐久性の高いコンクリート系床版として、2010 年より超高強度繊維補強コンクリートを用いた UFC 床版を開発し、解析や実験による性能検証を経て¹⁾、2014 年に土木学会の技術評価を取得した²⁾。ワッフル型 UFC 床版および平板型 UFC 床版の概要を図-1 に示す。実橋への適用は、2018 年以降 3 橋に適用している。UFC 床版は、土木学会 UFC 指針³⁾に準拠して設計しており、使用性の照査においては、UFC 床版の引張応力度がひび割れ発生強度を越

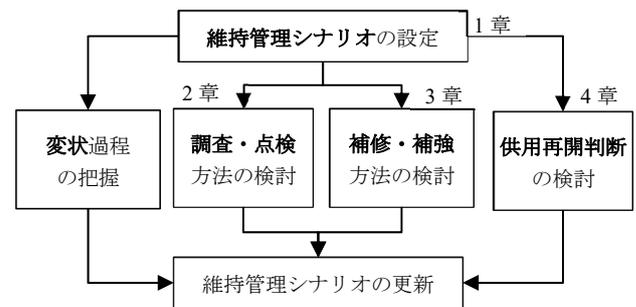
図-2 維持管理の検討の流れ

検討の流れを図-2 に示す。まず、UFC 床版について、作用、変状のケースに対する、調査点検、補修補強等、対策の組み合わせのケースを設定する。本論文では、これらの組み合わせのケースを「維持管理シナリオ」と呼ぶ。次に、この維持管理シナリオの設定において、未解明な項目を明ら

かにするために、変状過程，調査・点検方法，補修・補強方法および材料の選定，供用再開判断についてそれぞれ検討した。

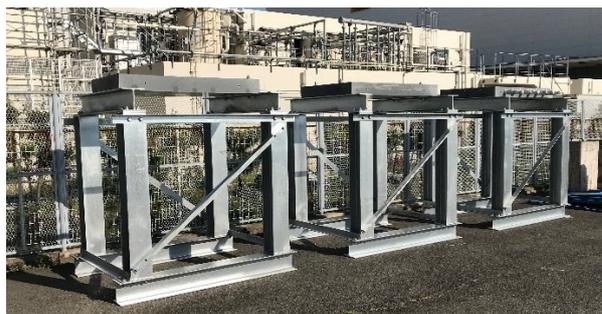
写真-1 製作・設置したテスト床版

具体的には、上記3種類の変状を模擬したテスト床版を製作し、点検・非破壊検査手法の適用性を検証した。なお、製作したテスト床版は阪神高速の震災資料保管庫敷地内に設置した（写真-1）。

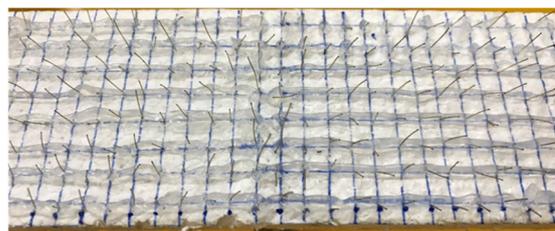
写真-2 発泡スチロールへの鋼繊維の差し込み

厚さ 150 mm，長さ 1,500 mm，幅 1,000 mm の平板型とし，内部に発生した浮きを模擬するため，高さが異なる 3 箇所を発泡スチロール（厚さ 5 mm，長さ 500 mm，幅 50 mm）を配置し，高さはそれぞれ床版下面から 20 mm 付近，100 mm 付近，130 mm 付近とした。また，浮き部分には鉛直方向に架橋した鋼繊維の存在が想定されるため，既往研究⁴⁾による鋼繊維の鉛直方向の配向性を参考に，発泡スチロールには写真-2 に示すように鋼繊維を配置した（5 cm × 5 cm の範囲に 80 本）。

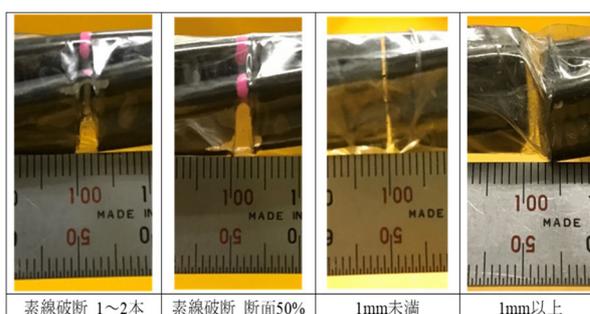
図-3 PC 鋼材の破断状況（プレテンション PC）

厚さ 150 mm，長さ 1,500 mm，幅 1,000 mm の平板型とし，テスト床版内部には，図-3 のように破断を模擬したプレテンション鋼材，およびポストテンション鋼材を配置した。プレテンション鋼材は 2 段配置となっているが，破断を模擬した鋼材は，テスト床版の底面側に配置した。なお，PC 鋼材の破断箇所には UFC およびグラウトが入り込まないように，ビニールテープを巻いた。

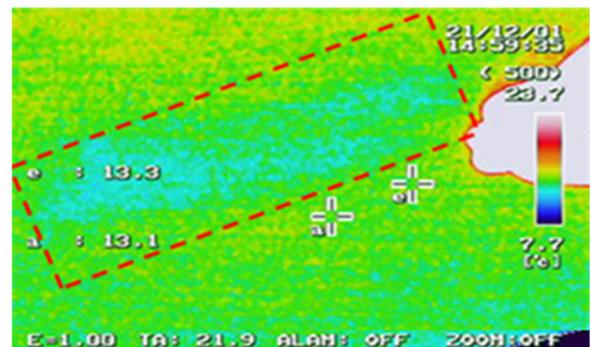
図-4 赤外線サーモグラフィ計測結果

床版下面から測定した3箇所（浮きのかぶり：20 mm, 100 mm, 130 mm）のうち、かぶりが最も浅い（20 mm）箇所のみ周囲（健全部）との温度差を確認することができた（図-4）。また、測定は床版上面からも実施したが、いずれのかぶり（20 mm, 50 mm, 130 mm）においても健全部との温度差は確認できなかった。

本結果は、冬季における特定の時間帯に試行した結果であるため、気象条件等に応じて温度差が生じる時間帯で計測することで、鋼繊維の影響の有無や、かぶりが深い位置における浮きの検出可否を明らかにできる可能性があると考えられる。

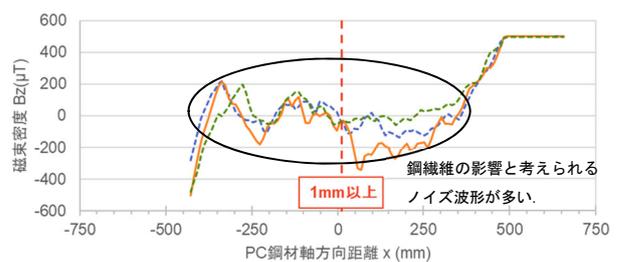
図-5 通常の計測結果（プレテン PC 鋼材）

PC 鋼材破断床版を用いて、通常のコンクリート構造物と同様に着磁作業を行い、センサにより測定を実施したところ、ノイズと思われる波形（小波）の発生が顕著に見られ、PC 鋼材の破断判定が困難な結果となった（図-5）。これは、UFC 床版に内在する鋼繊維にも強力に着磁されたことが要因と推察される。そこで、着磁後の表面において、脱磁作業を行うことで、鋼繊維に着磁された磁力の低減を試みた。その結果、ノイズ波形が減少し滑らかな曲線となることで、プレテンション PC 鋼材（かぶり厚さ：35 mm 程度）の破断を検出することができた（図-6）。ただし、ポストテンション PC 鋼材（かぶり厚さ：60 mm

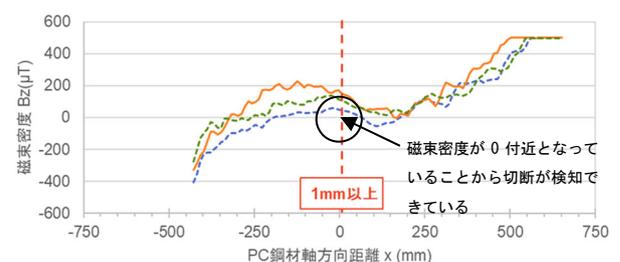
図-6 脱磁後の計測結果（プレテン PC 鋼材）

程度）については、かぶりが厚いことやシースの影響等により、破断の検出が困難であった。

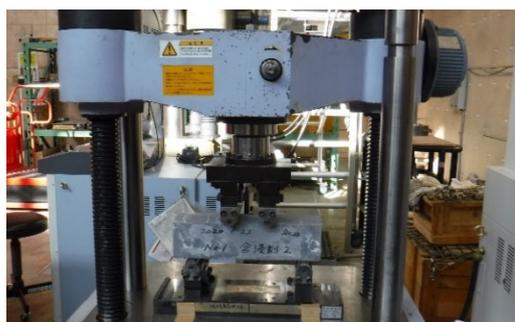
写真-3 ひび割れ導入状況

材料は、エトリンサイト生成系 UFC⁸⁾ (以下、AFt系 UFC) を用いて所定のコンシステンシーおよび強度が得られる配合(表-5)とし、供試体寸法は 100 mm × 100 mm × 400 mm とした。ひび割れについては、3 等分点载荷によって支間中央付近の残留ひび割れ幅が 0.1 mm, 0.3 mm 程度となるように、目視で確認しながら導入した(写真-3)。

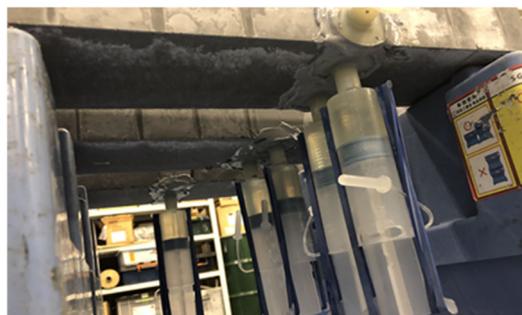
図-7 ひび割れ注入状況

ひび割れへの注入は、シール材の塗布および注入口を設置後、自動式低圧注入工法(図-7)により実施した。作業時の室温は約 20°C に設定した。

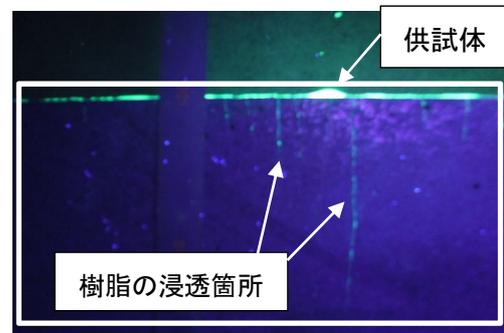
図-8 含浸樹脂の浸透状況(材料③)

試験結果を表-7 に示す。供試体ごとにひび割れ幅やひび割れ深さが若干異なるが、各材料ともに 0.1 mm 程度のひび割れ幅に対して一定の浸透状況を確認した。材料③の超低粘度型エポキシ樹脂接着剤は、ひび割れ深さに対し9割程度まで浸透することを確認した(図-8)。これは、他の材料と比較して粘度が低い(150 mPa・s程度)ことで、毛細管現象による浸透効果が高くなったと推測される。ただし、粘性が低く、液垂れにより塗布回数が増えたため、規定塗布量を満たすための塗布回数は、他の材料よりも多い結果となった。

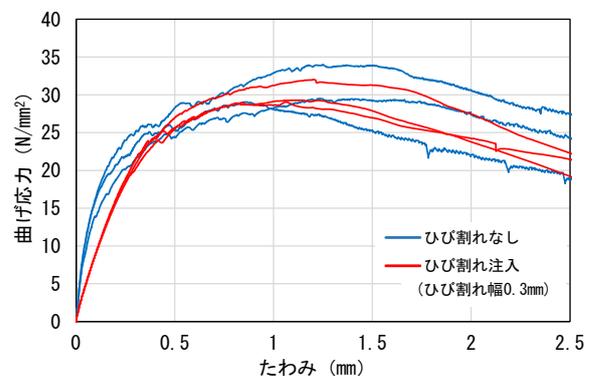
図-9 曲げ強度試験結果

曲げ強度試験結果を図-9 に示す。いずれのケースも最大曲げ応力が同程度の値であったのは、ひび割れを跨ぐ鋼繊維の架橋効果にひび割れ注入材料は影響していないことを意味している。

また、ひび割れ注入後の曲げ強度試験では、事前に導入したひび割れとは別の箇所(ひび割れがなかった部位)にもひび割れが入ったことや、事前に導入したひび割れの再目開きがなかったことを確認した。さらに、ひび割れ注入供試体の载荷初期の剛性がひび割れなしと比べて小さかった。これは、注入材料のヤング係数が小さいことや、注入したひび割れ以外にも微細なひび割れが発生していたことが要因と推察される。よって、ひび割れ注入工法による剛性の回復効果は見込めないものと考えられる。

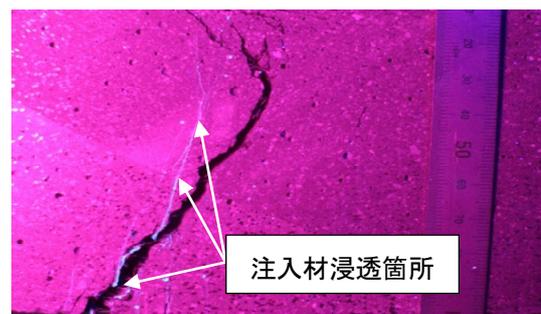
図-10 注入材料の浸透状況

さらに、曲げ強度試験後の供試体を長手方向に切断し、紫外光により断面を観察した結果、いずれの供試体も目視により確認したひび割れ深さのほぼ全体まで注入材料の浸透が確認された(図-

10)。ひび割れ注入による劣化因子の遮断効果は既往の研究でも報告されており⁹⁾、今回使用した注入材料にも同等の遮断効果が期待できる。

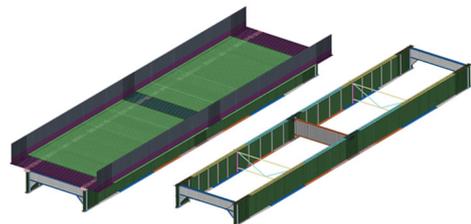
図-11 構築した FEM モデル

玉出入路に設置された平板型 UFC 床版を有する橋梁を対象に、デジタルツインに活用する FEM モデルを作成した。FEM モデルの適用要素は表-8 に示すとおりであり、部材寸法や材料条件等は、竣工図書をベースに可能な限り忠実かつ詳細に再現した(図-11)。また、舗装および遮音壁は質量のみを考慮した。なお、本橋では加速度の計測を実施しており、実測による固有振動数とデジタルツインによる解析結果を比較することで、解析モデルの妥当性を確認した(表-9)。

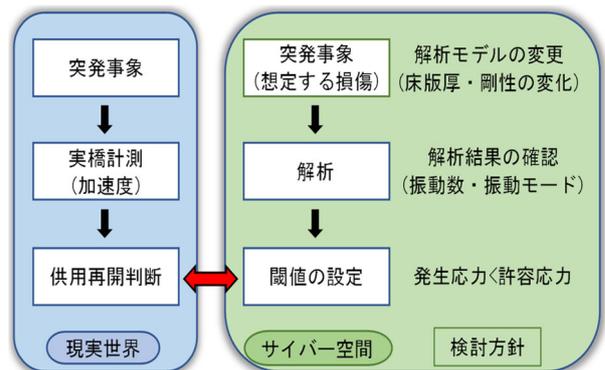
図-12 供用再開判断の検討方針

デジタルツインを活用することで、UFC 床版に変状が生じた際の影響をシミュレーションすることができる。そこで、本検討では、突発事象等が生じた際にも比較的簡易に計測が可能である加速度に着目し、供用再開判断に用いる閾値を計測された加速度に基づく固有振動数で定義することとした。検討イメージは図-12 に示すとおりであり、具体的には、以下に示す (A)、(B) の関係

より供用再開判断を行うものである。

- (A) 作成した FEM モデルに対し床版厚を変更し固有振動数の変化を算定
- (B) 断面減少量と引張応力の増分量を事前に整理しておくことで、突発事象発生後、実橋において固有振動数を計測
