# 阪神高速道路株式会社

## 阪神高速道路の長期維持管理及び更新に関する技術検討委員会 (第1回)

# 阪神高速道路の長期維持管理 及び更新に関する技術検討委員会 (第1回)

# 損傷状況 (Aランク損傷の推移)

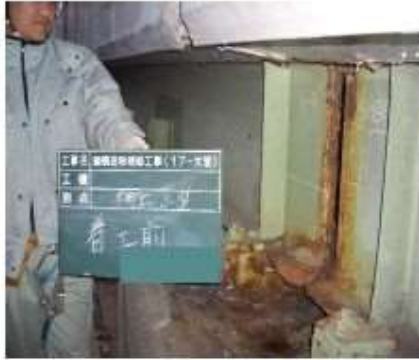
鋼桁部の損傷  
(漏水による腐食)

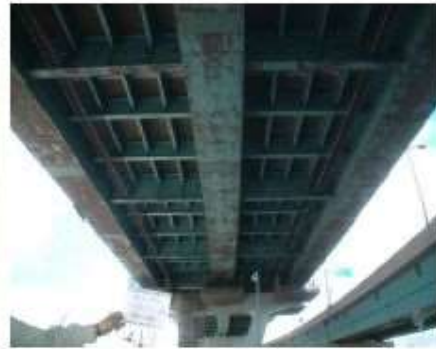
塗膜劣化

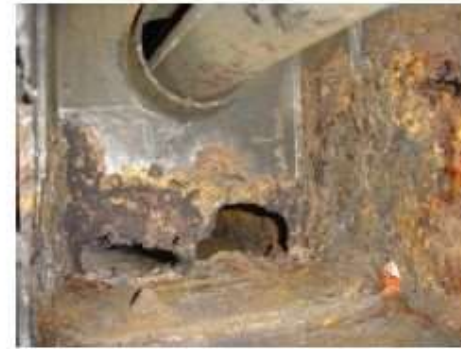
鋼製高欄部の損傷  
(漏水による腐食)

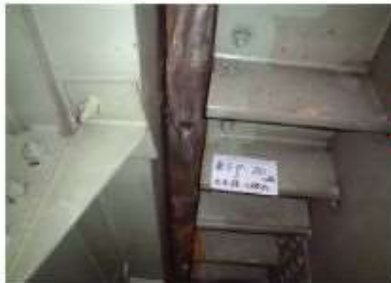
伸縮装置の損傷(止水破損)

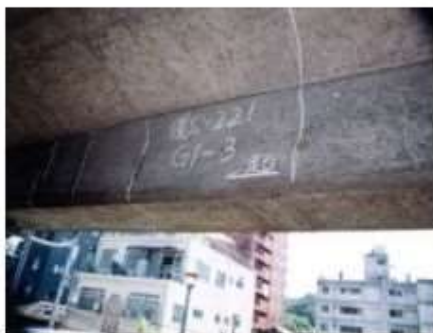
コンクリート桁の損傷(ひび割れ)

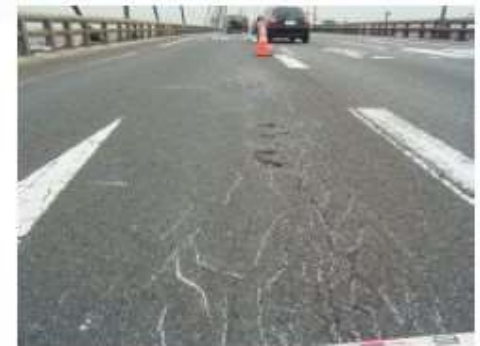
舗装の損傷(ひび割れ)

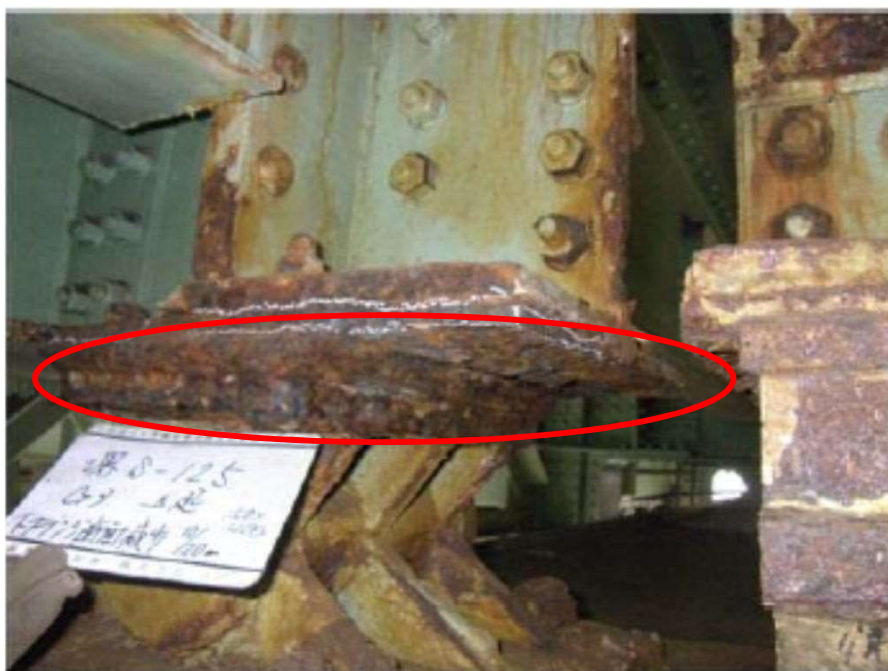
- ✓ さび・腐食: 断面欠損が部材厚の10%以上ある。
- ✓ き裂・溶接われ: 主桁本体、溶接部にわれが発生している。

主桁端部下フランジの断面減少

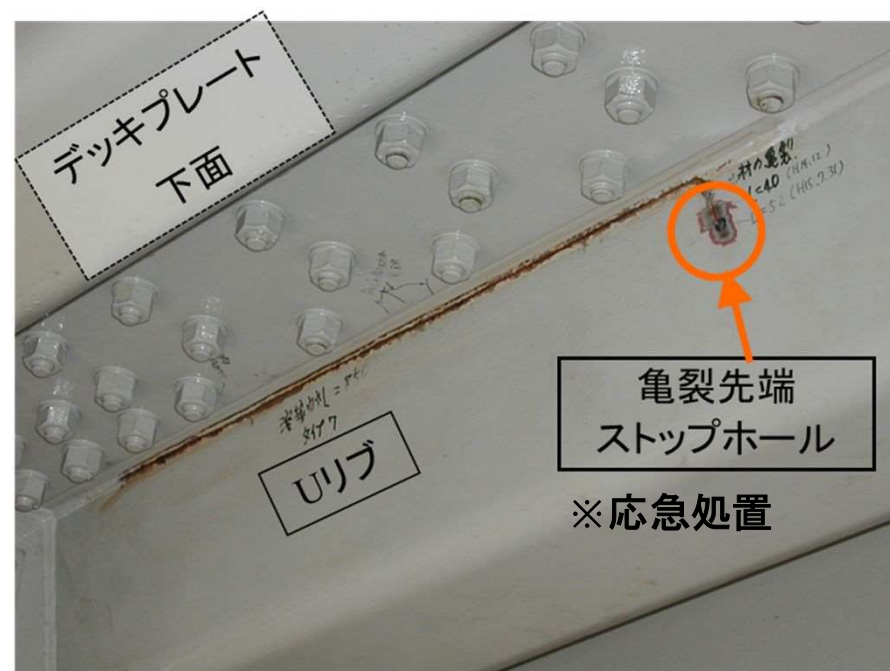
鋼床版のデッキプレートとUリブ  
溶接部のき裂

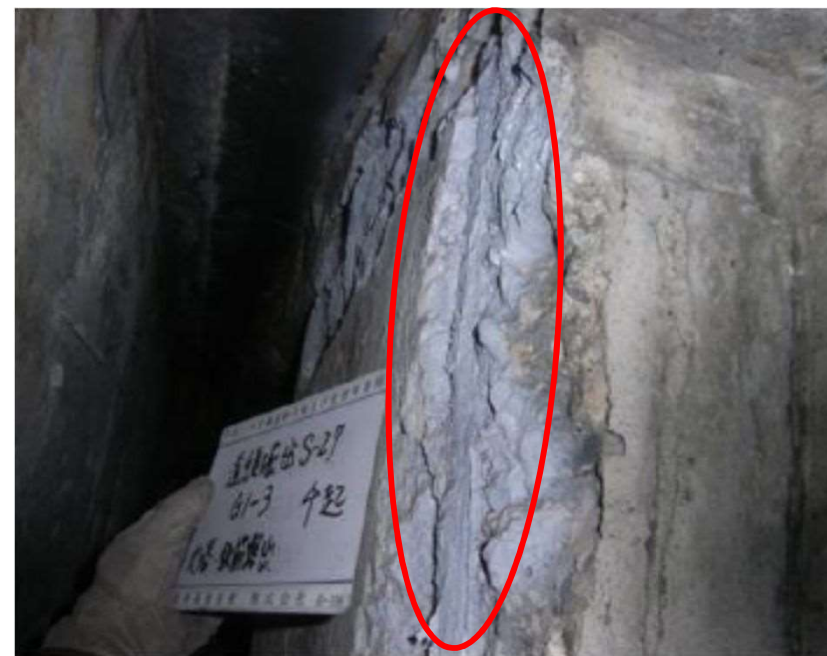
- ✓ ひび割れ: ひび割れ幅が0.3mm以上。
- ✓ 鉄筋露出: 合計0.1m<sup>2</sup>以上の範囲で鉄筋が露出している。

主桁の鉄筋露出

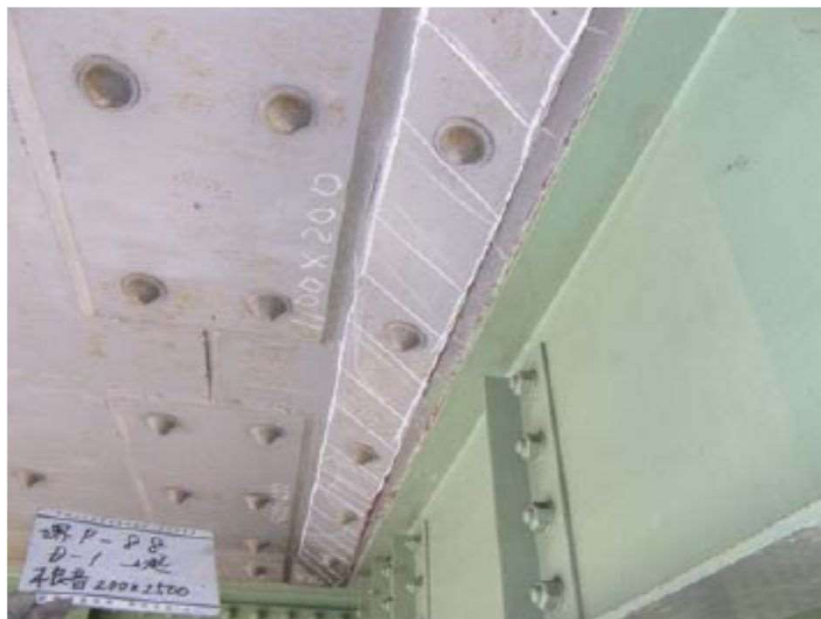
✓不良音:たたき点検において鋼板1枚の1/3程度以上の範囲に不良音。

鋼板補強されたRC床版端部で不良音が確認

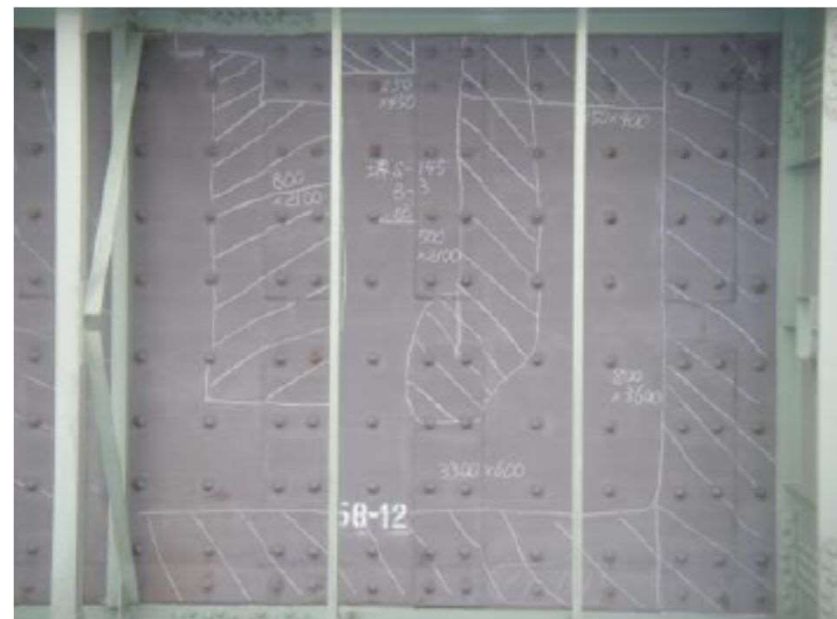
鋼板補強されたRC床版で不良音が確認された部位のチョーキング

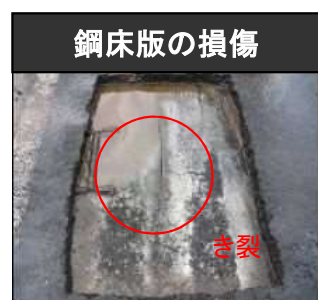
既設アスファルト舗装を繊維補強コンクリート(SFRC)舗装に打ち換えて、床版の剛性を向上させる

コンクリート床版下面に鋼板補強を行い、曲げ耐力を向上させる

- ✓ 近年、交通環境や老朽化による影響から、古い構造の箇所では多数の疲労亀裂や腐食損傷が発生。
- ✓ お客様や沿道の皆様の安全安心の確保と更なる向上を図るため、近年損傷発生が顕在化しつつある構造箇所を対象に、耐久性向上の構造改築を実施。

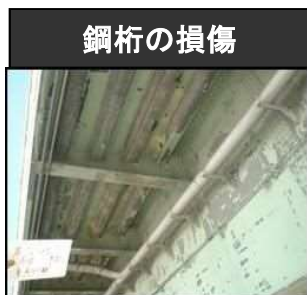
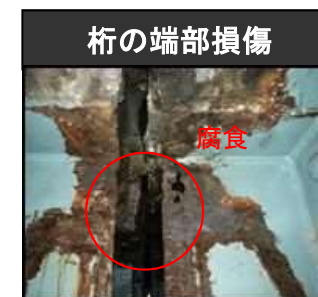
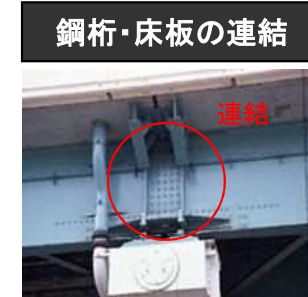
鋼桁にフッ素樹脂塗装を実施することにより、腐食に対する耐久性を向上させる

隣接する床版を連結することで、漏水のない構造へ改良し、支承廻りの腐食に対する耐久性を向上させる

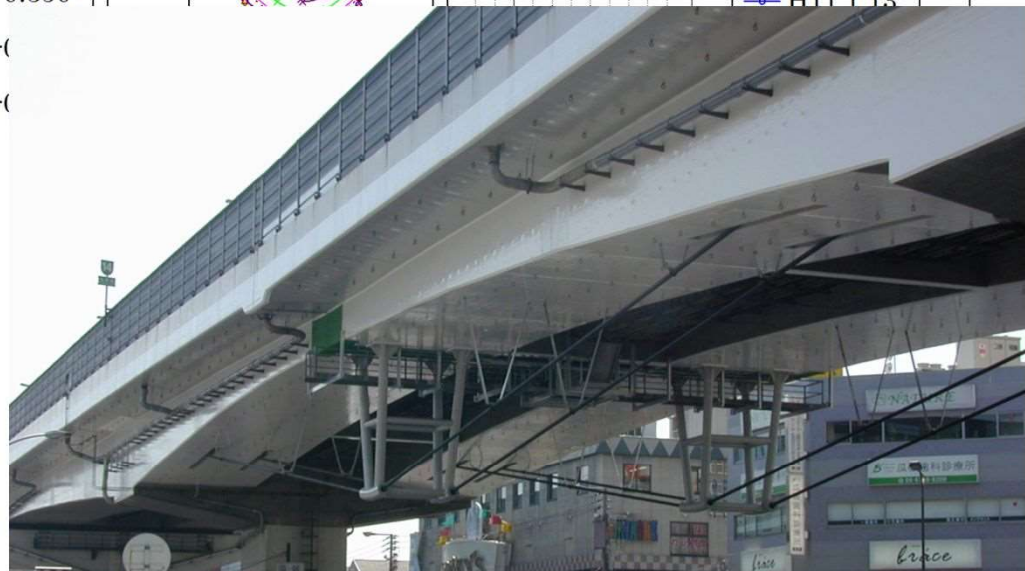
# 大規模修繕事例①: 松原線喜連瓜破PC橋(H15) 阪神高速

昭和55年に供用開始したが昭和60年に垂れ下がり的问题が発覚。その後垂れ下がりの収束が見込めず、平成15年に下弦ケーブルによる補強工事を行い、40mmの回復が得られた。その後、垂れ下がりの進行は認められていないが、今後も注視していく必要。

<p>床版・高欄再構築等</p>	<ul style="list-style-type: none"> <li>古い設計基準により建設されたR C桁の部分取替</li> <li>有ヒンジP C橋の垂れ下がりに対する外ケーブル補強</li> <li>鋼製高欄の腐食損傷による取替</li> <li>鋼板接着済みR C床版の再劣化による取替</li> </ul>
大規模更新 (全体更新)

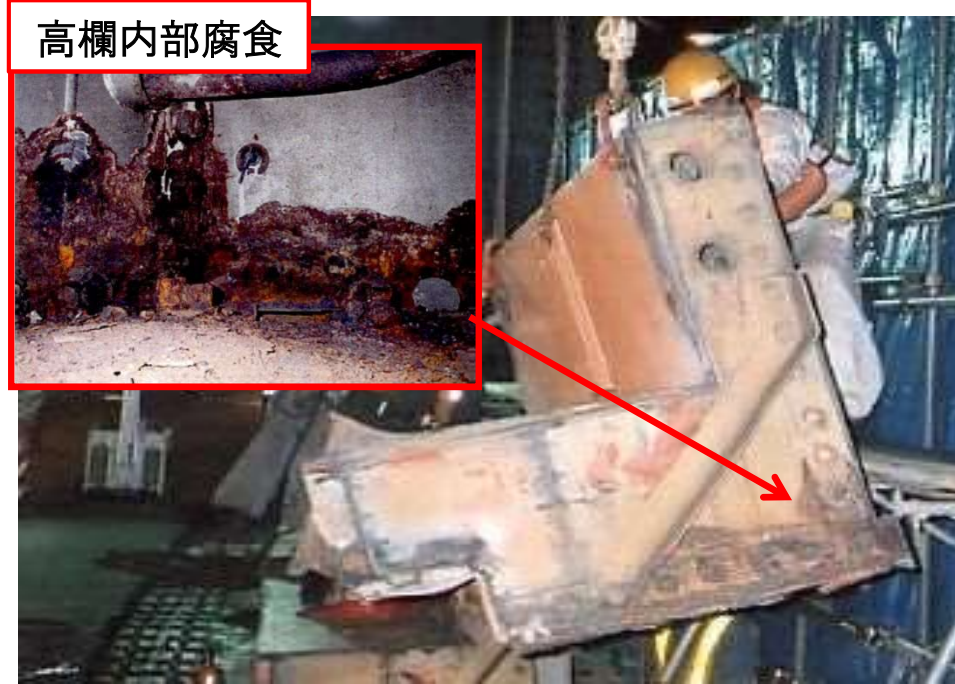
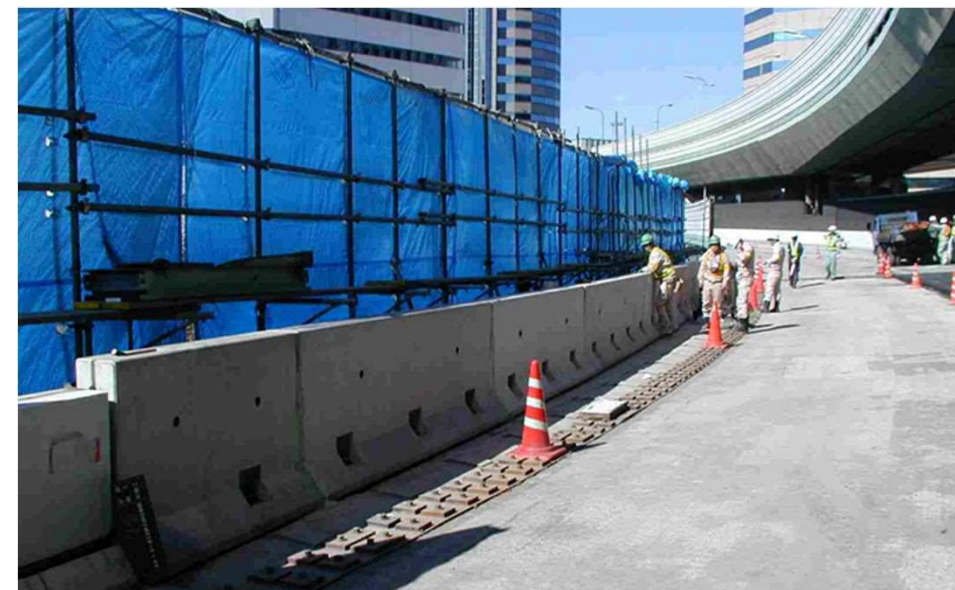
# 大規模修繕事例②：池田線鋼製高欄(H14)

鋼製高欄基部への浸水により鋼材の腐食が進行。壁高欄としての機能を保持できなくなったため、平成14年の環状線北側通行止め工事によってプレキャストコンクリート製の高欄に改造。各ブロックをPC鋼材で緊張して一体化を実現。

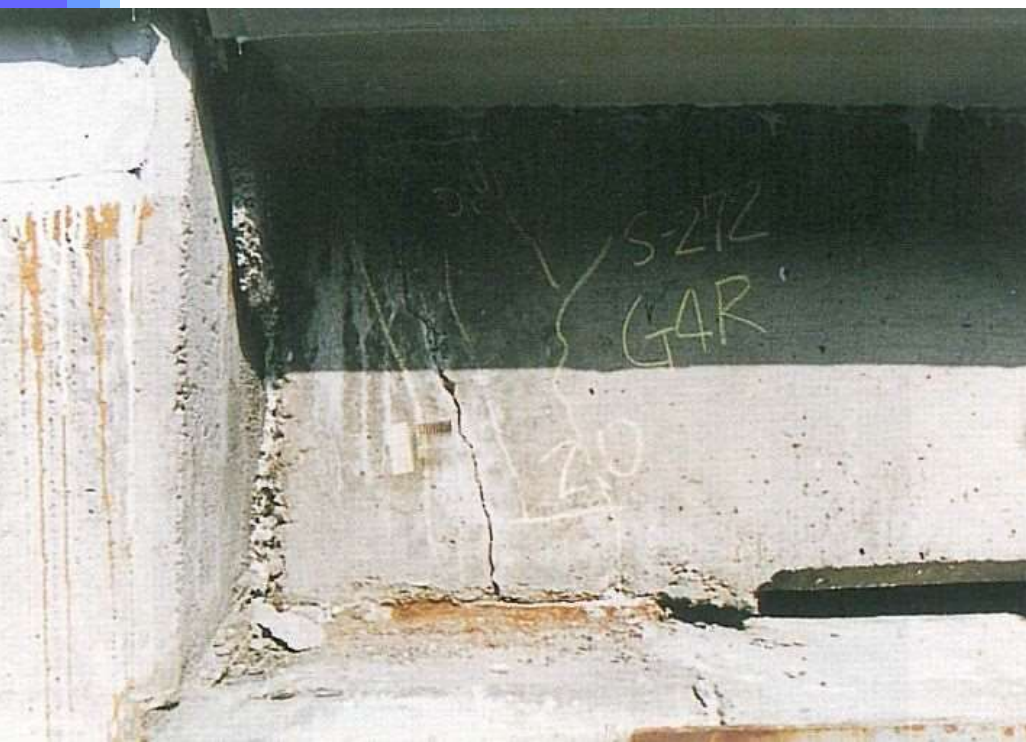
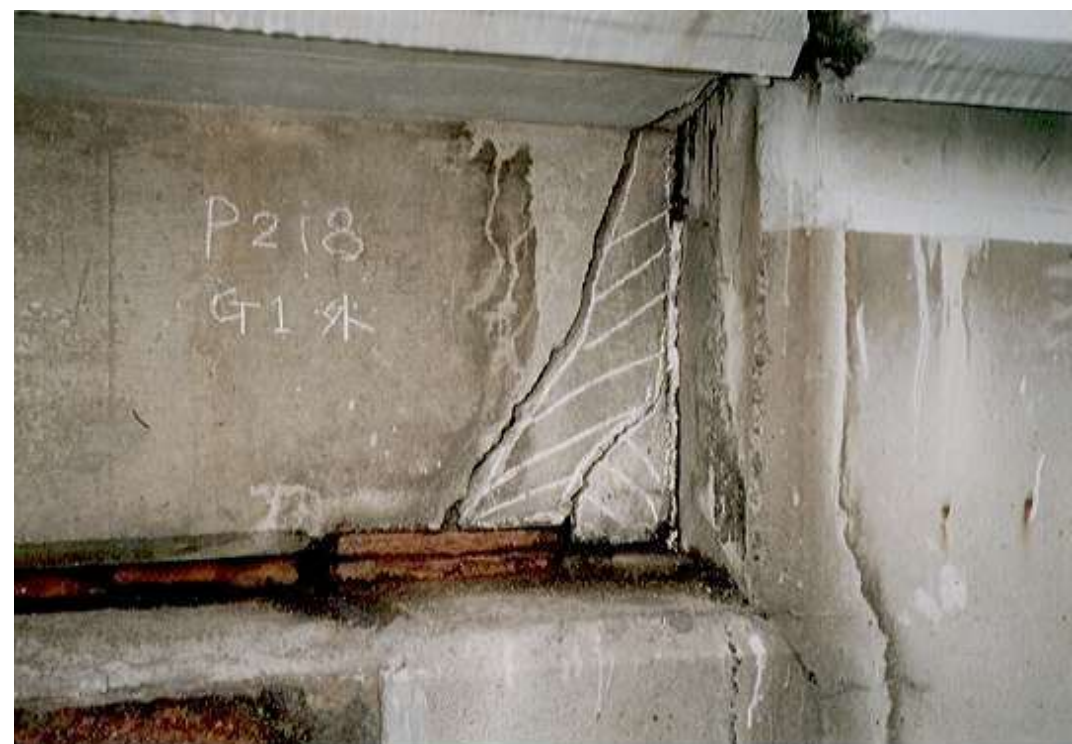
# 大規模修繕事例③-1: 環状線高津地区RC単純桁(H13)

昭和41年に供用した1号環状線におけるRC単純T桁において、支承上にひびわれが発生していた。ひびわれ幅は10mmに達し、平成13年の環状線南側の通行止補修工事でPC桁に架け替えを実施。
