路面性状測定車の構造物点検への適用

～「ドクターパト」による路上構造物調査～

阪神高速技術(株)技術部技術開発課 宇野津 哲哉
阪神高速技術(株)技術部 杉井 謙一
阪神高速技術(株)技術部調査点検課 上中田 裕章
内外構造(株)設計部 陵城 成樹

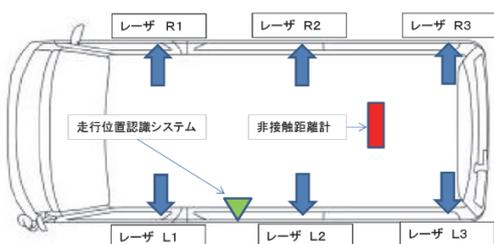
図-1 プロフィールメータ機器配置図

平坦性測定を行う車載型 3m プロフィールメータを構成する要素は、**図-1** に示すように、1 計測ラインあたり 3 個のレーザ変位計である。レーザ変位計は、車両の左右両側に設置し 2 測線を確保した。これは他社の同種車両にはない特徴である。

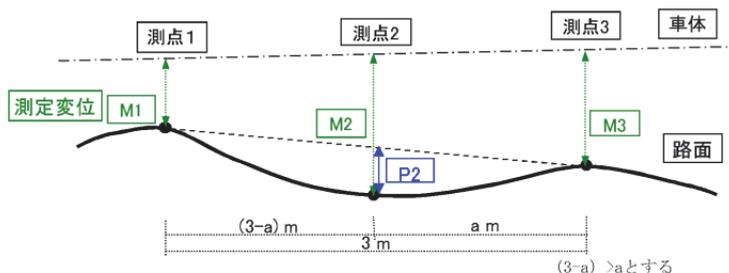
図-2 路面凹凸計算式の説明図

レーザ変位計のデータは、非接触距離計のコントロール下、10mm ごとに取得され、3 点法により路面凹凸として**式(1)**で表現される。

$$P2 = M2 - ((M1 \times a / 3) + (M3 \times (3 - a) / 3)) \quad (1)$$

ここに、記号 M はレーザ変位計読み値であり、記号 a は測定点 2~3 の距離である。**図-2** に記号説明図を示す。

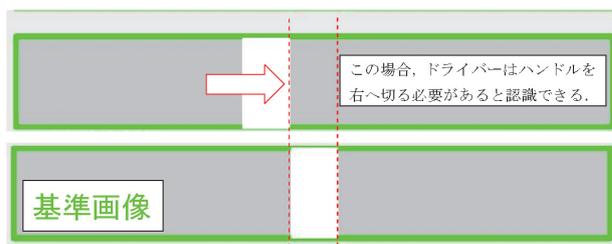
図-3 走行位置認識システムのモニタ画像模式図

と比較することにより、走行位置をモニタできるように工夫されている¹⁾。モニタ画像の模式図を**図-3**に示す。モニタは上下 2 分割されており、下段には走行前に予め変位計測位置とレーンマークの基準距離を設定した模擬レーンマークを撮影した基準画像が固定表示され、上段には走行中のレーンマーク画像が動画で表示される。ドクターパト運転手はこのモニタを参照しながら、上段画像を下段画像に合わせてハンドルの操作を行う。

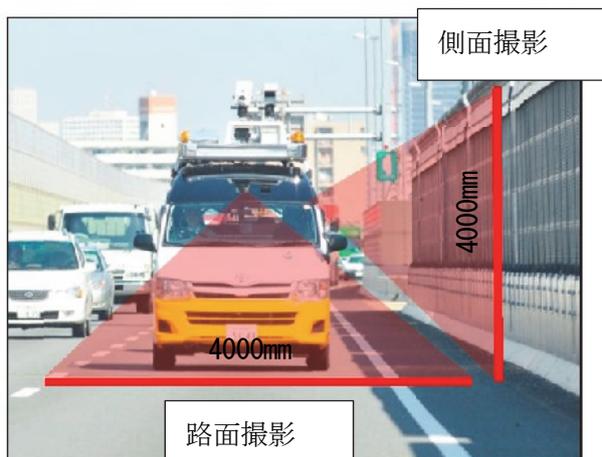
写真-1 ラインスキャンカメラ撮影範囲

ドクターパトには、**写真-1** に示すように、路面撮影用と側面撮影用のラインスキャンカメラが設置されており、車両走行しながら 2 方向の 1mm / 画素 (1 ライン当たり 4096 画素、センササイズ 7μm × 4096 = 28.7mm) の高精度画像を取得することができる。

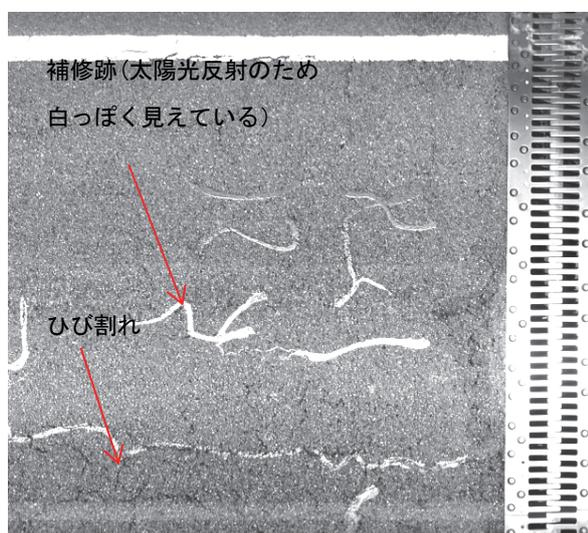
写真-2 ラインスキャンカメラによる路面画像

写真-2 は、路面を撮影した画像例である。補修跡やひび割れを詳細に観察できる。また、本システムにはひび割れ率を算定する機能も有している。

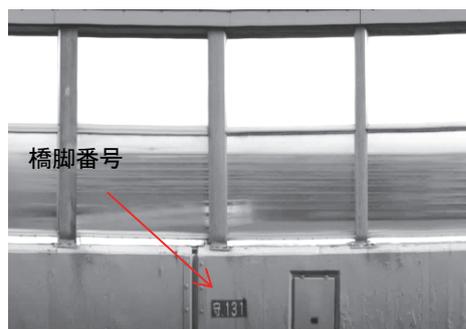
写真-3 ラインスキャンカメラによる側面画像

写真-3 は、壁高欄を撮影した画像例である。側面撮影でも、鮮明な画像を得られることが確認できる。2 方向とも、仕様上は 1mm / 画素であるが、ひび割れ幅 0.5mm 程度まで観測可能であるこ

とを検証済みである。

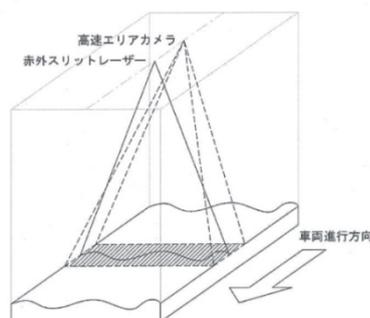
図-4 わだち掘れ測定概念図

わだち掘れ測定装置を構成する要素は、図-4に示すように、赤外スリットレーザと高速カメラとである。赤外スリットレーザにより路面に鉛直にレーザラインをひき、これを高速カメラで斜め

方向から撮影する光切断法により、わだち掘れ量を測定する。

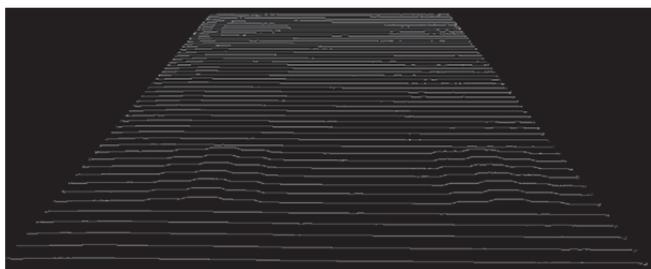
図-5 わだち掘れ測定取得データ例 (3D表示)

データ取得は、非接触距離計を用いて100mmごとに行う。図-5は、3-D表示した取得データ例である。

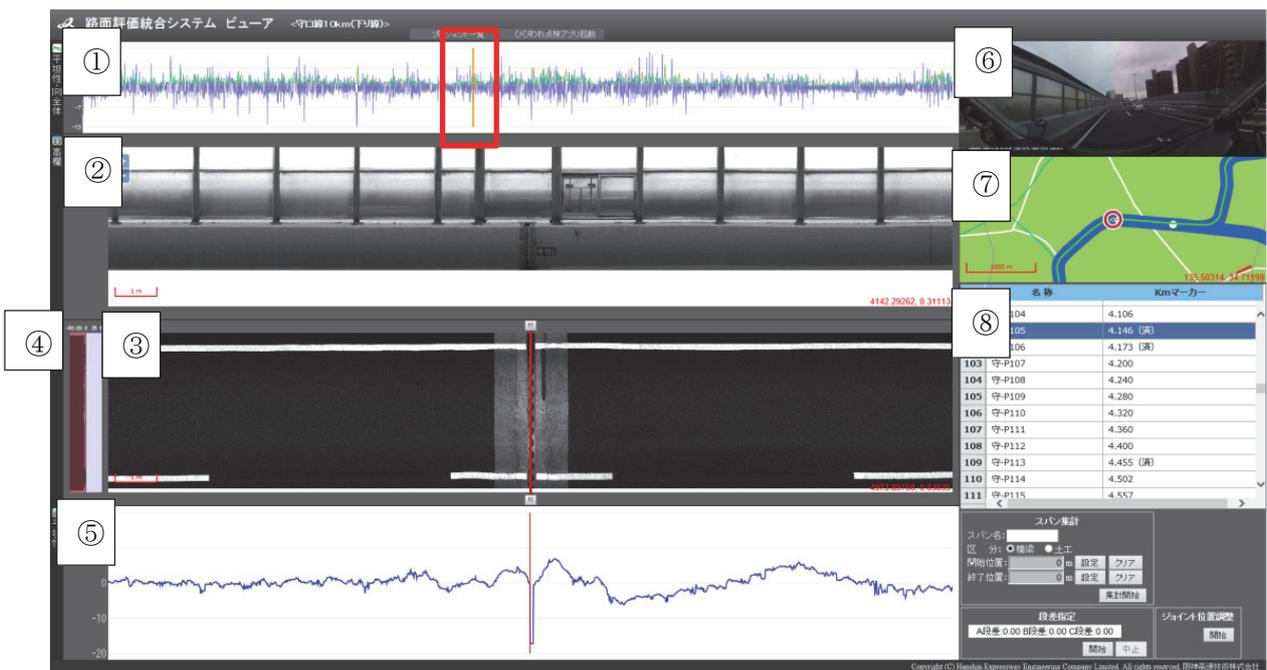
図-6 データ統合ツール画面

上述の平坦性、ひび割れ、わだち掘れ測定の各データは、これまで個々に管理してきた。しかし、これらのデータをひとつの画面で一元的に管理すれば、後処理の効率を格段に向上することができる。このような観点から、データ統合ツールを整備した²⁾。データ統合ツールのビューア画面を図-6に示す。図中①の部分は、3mプロフィールメータのデータをデータ取得区間全体にわたって展開したものである。測定車両は画面左から右へ向かって走行したものとして整理している。この①はすべてのデータの参照希望位置を検索するためのインデックスとして使用する。

②は側面用ラインスキャンカメラ画像、③は路面用ラインスキャンカメラ画像であるが、いずれも①内の赤色着色枠の区間を拡大表示したものである。④は3mプロフィールメータのデータで、ラインスキャンカメラ画像と同様、①内の赤色枠内区間を拡大表示したものである。これら②③④の各データの横軸は、相互に同期されている。

⑤はわだち掘れ量であり、③内に表示された赤線カーソル位置に対応している。

これらのほか、付加情報として、⑥は超広角の

前方画像(200度)、⑦はGPS地図情報、⑧はジョイント種類・橋脚番号・スパンの基礎情報(台帳情報)である。これらを参照することにより、データ検索や処理を容易に行える。

データ統合ツールの完成によって、測定データの後処理を行うにあたっては、技術者はこの画面ひとつを使用するだけでよく、作業効率を飛躍的に向上させることが可能となった。

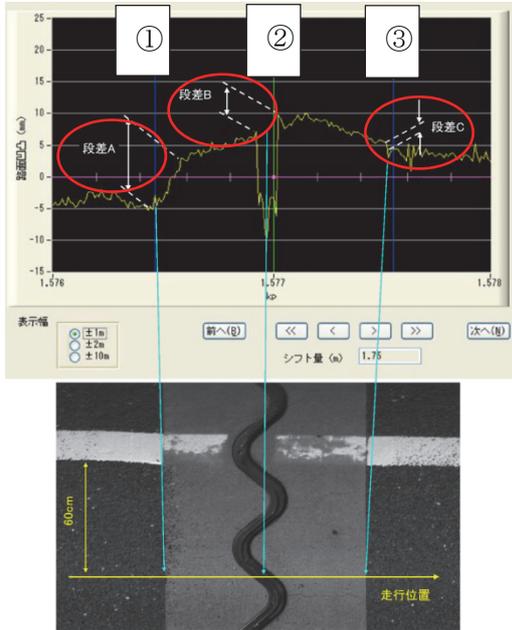
図-7 簡易鋼製ジョイント段差計測例

図-7 は、簡易鋼製ジョイント近傍の測定例である。図中①および③は後打ちコンクリート端部、②はジョイント遊間部である。また段差Aおよび段差Cは後打ちコンクリートと舗装との段差、段差Bはジョイントの段差である。

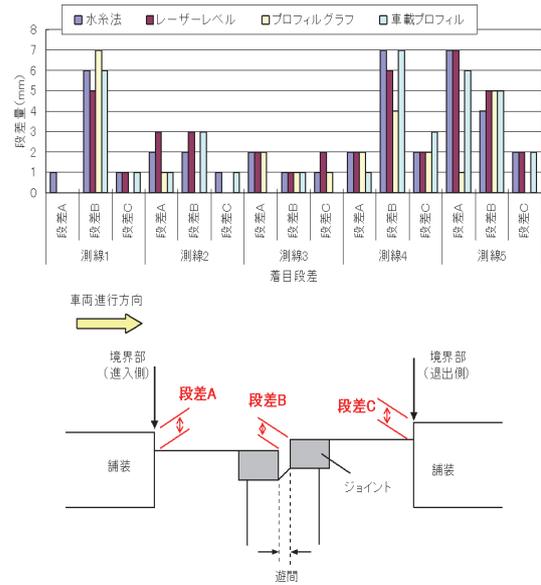
図-8 ジョイント段差各種測定方法の比較

図-8 は、湾岸線ジョイント（フィンガージョイント）を対象にして検証した結果である。データ比較対象は、5測線である。

データ比較（水系法を正とした場合）により、(b) レーザーレベル測量と(d) ドクターパト搭載プロフィールメータとは、(a) 水系法で得られたジョイント段差との誤差が±2mm 以内に収まっており、精度よくジョイント段差が検出できていることがわかる。

一方、(c) 縦断プロフィールメータは、(a) 水系法との測定誤差が最大6mm であり、今後の使用にあたっては注意が必要である。

精度検証として、(a) 阪神高速道路で従来実施されている水系を利用したジョイント段差測定、(b) レーザーレベル測量、(c) 人力縦断プロフィールメータ測定、(d) ドクターパト搭載プロフィールメータによる段差検出、の4方法について比較した。

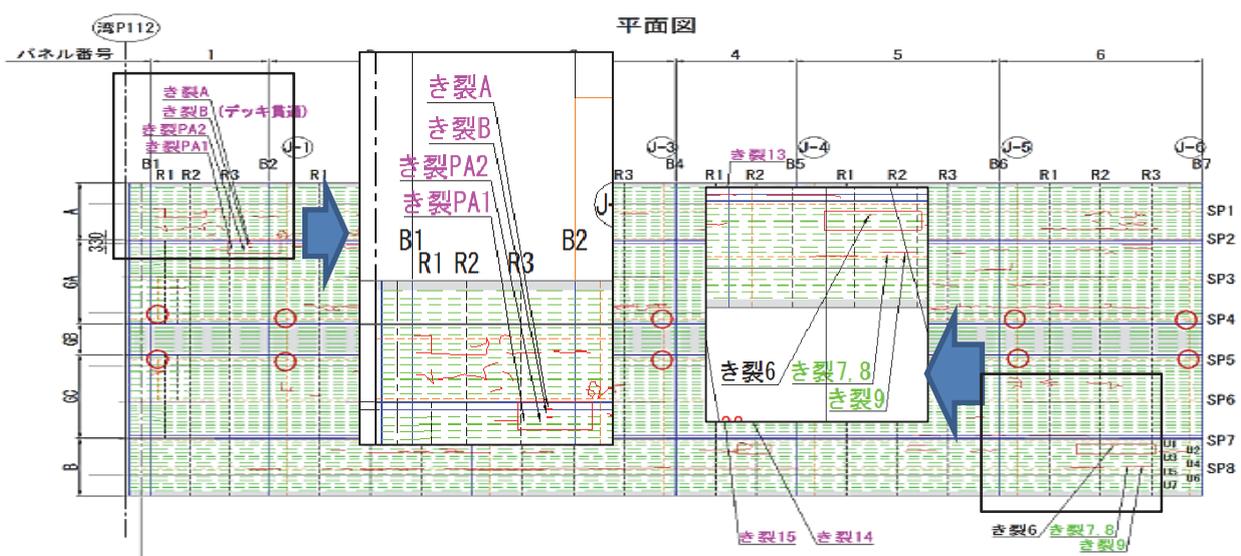
図-10 大和川橋梁近接目視結果(変状位置)とフェーズドアレイ探傷調査結果(き裂位置)(湾S-112)

図-10には、箱桁部のフェーズドアレイ探傷調査、張出床版部の近接目視調査を実施して発見された鋼床版き裂位置と舗装補修跡（赤四角枠）および舗装ひび割れのトレース結果を重ねて示している。図-10から、新たに発見された鋼床版き裂

位置は舗装補修跡、または舗装ひび割れ直下にあることが判る。すでに発見されているき裂位置もほぼ舗装ひび割れの直下にある。また図中ピンクで示したき裂は未補修、緑で示したき裂は補修済、黒は応急措置済みのき裂をそれぞれ示す。さらに橋軸方向添接部と橋軸直角方向添接部の交差する部分には著しい漏水と鋼材腐食が確認された（図中、赤丸○）。箱桁内の腐食の原因はこの漏水に起因するものと推察される。

図-10中のき裂Bがデッキ貫通した位置にあり未補修であった。フェーズドアレイ調査で判明したき裂はき裂PA1, 2(図中、左上)である。

最近鋼床版き裂が発見された4号湾岸線大和川橋梁を対象として、鋼床版損傷位置推定法を検証した。
