1号環状線リニューアル工事2020 南行の実施

1号環状線リニューアル工事2020南行完了状況

2カ年による1号環状線のリニューアル計画

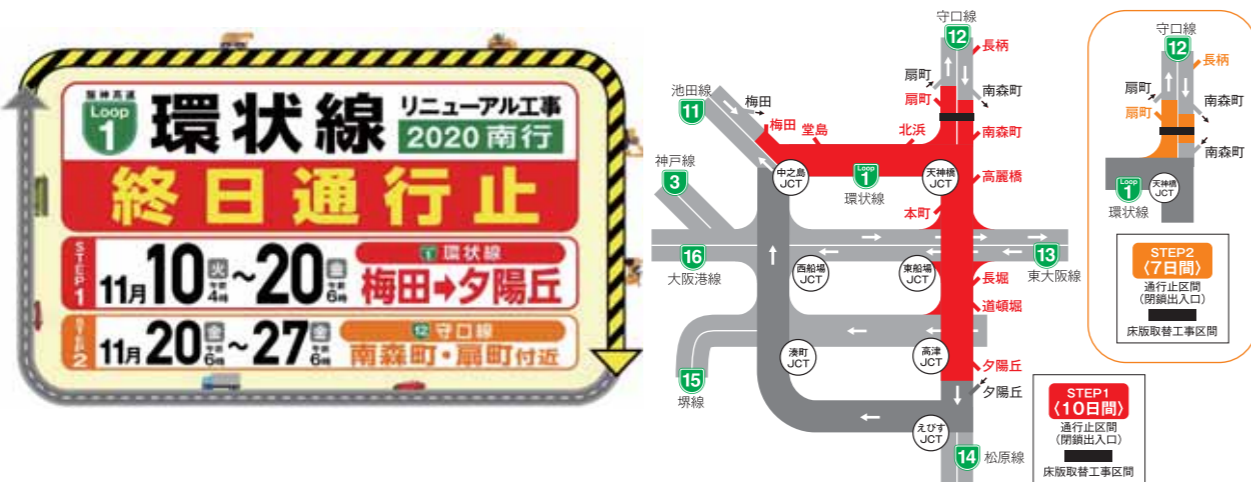
終日通行止め工事の概要

「1号環状線リニューアル工事2020南行」では、1号環状線と接続する12号守口線の床版取替工事もあわせて実施するために、STEP1とSTEP2の2段階で終日通行止めを実施しました。

まずSTEP1として、1号環状線（梅田～夕陽丘間）と12号守口線の一部区間において10日間の終日通行止めを行い、12号守口線（南森町・扇町付近）におけるRC床版の取替工事に着手したほか、RC床版の高性能床版防水や、舗装の全面的な補修、劣化した伸縮継手の取替工事などを実施しました。

次にSTEP2として、通行止め区間を12号守口線（南森町・扇町付近）のみに縮小、さらに終日通行止めを7日間継続し、RC床版の取替工事を行いました。新設した床版には、薄型・軽量で耐久性の高い「超高強度繊維補強コンクリート床版」を採用することで構造物の長寿命化を図ったほか、最新の技術・工法を採用して工事期間の大幅な短縮を図り、阪神高速道路本線では初めてとなる床版取替工事を約17日間の通行止めですべて完了させました。

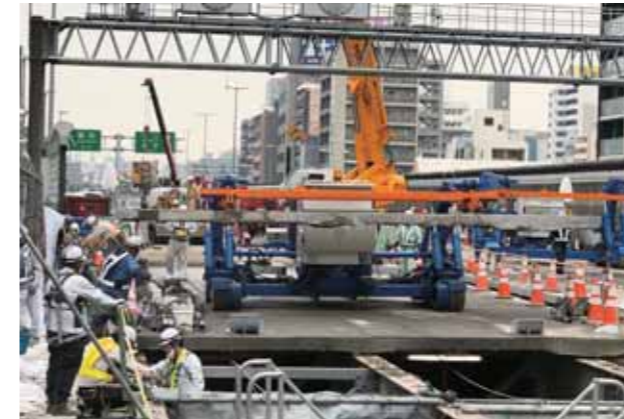
RC床版撤去状況

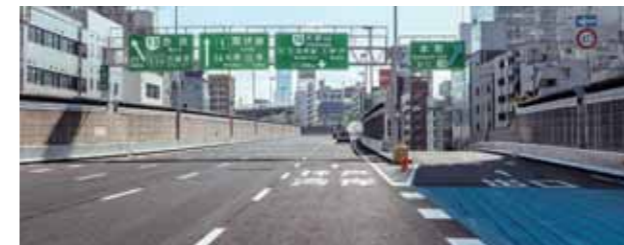
わかりやすい案内標識への取り替えとカラー舗装の実施

1号環状線では、出口とジャンクションの連続分岐や、一つの車線が方面別に分かれる二股分岐など、複雑な分岐が多いため、意図せぬ方面への誤分岐が数多く発生していました。そこで今回の工事では、誤分岐対策として、方面案内がわかりやすくなるよう案内標識のレイアウト改良を全面的に行いました。また、工事区間の全出口には、誤退出防止のために青色のカラー舗装を施して出口分岐部であることを強調するとともに、出口案内標識にも同色の表示を取り入れました。そのほかにも、注意喚起看板の設置や合流部の区画線改良などにより交通の整流化対策を行いました。

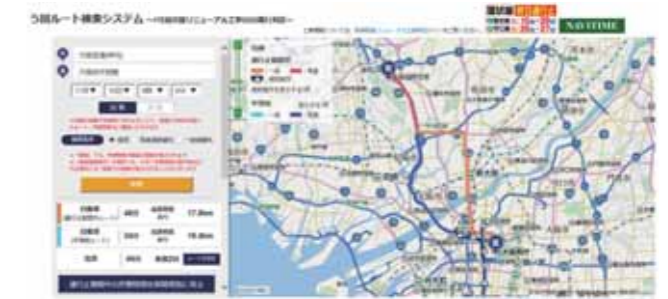
う回路検索システム

通行止め工事期間中は大阪市内中心部や11号池田線、12号守口線の大阪市内方面行きにおいて激しい渋滞の発生が予想されました。そのため、お車のご利用を控えていただくようお願いするとともに、「広域う回」や「う回乗継」など渋滞区間を避けたご利用や、「時差利用」による渋滞時間を避けたご利用についての広報・周知を行いました。さらに、期間中の渋滞予測を反映したう回路（一般道含む）や所要時間を事前に確認できる「う回路検索システム」サービスを提供するなど、お客さまへの影響を少しでも緩和するための交通影響対策の充実に努めました。
