## 14 号松原線喜連瓜破付近の橋梁架替え工事を実施します

2022 年 6 月頃から約 3 年間、喜連瓜破～三宅 JCT 間を終日通行止め

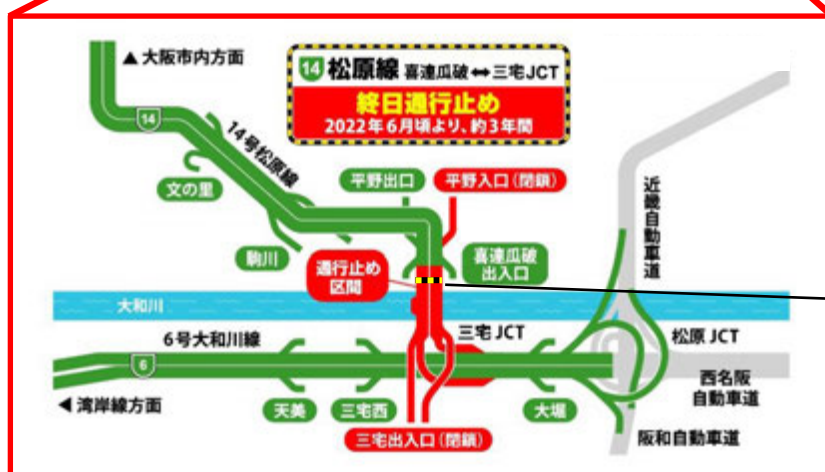
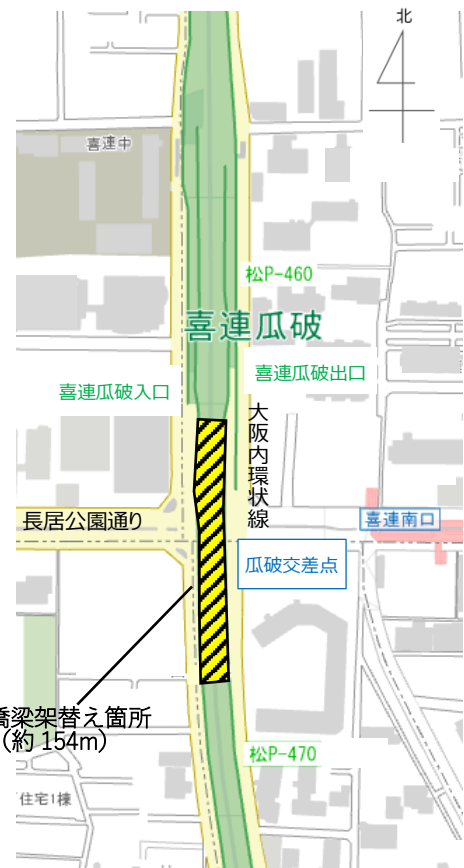
(橋梁架替え箇所と通行止め区間)

その一環として、14 号松原線の喜連瓜破付近の橋梁について架替え工事を実施します。工事に伴い、2022 年 6 月頃から約 3 年間、喜連瓜破～三宅 JCT 間(約 2.5km)で、終日通行止めを行う予定です。

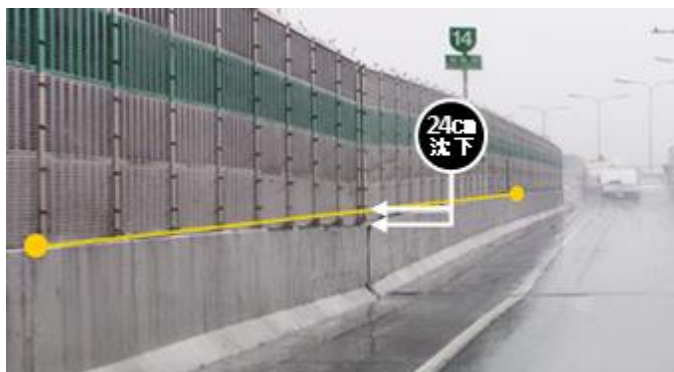
今回更新工事を行う喜連瓜破付近の橋梁は、供用から約 40 年経過したコンクリート橋です。主要な交差点をまたぐために橋長を長くする必要があり、橋桁の中央付近にヒンジ※形式の継ぎ目を設ける構造を採用しました（下図参照）。この構造は、合理性が高い設計として建設当時は一般的でしたが、経年とともに橋桁中央のヒンジ部を中心に設計時の想定を上回る垂れ下がりが進行し、路面が大きく沈下しました（左下写真参照）。垂れ下がり解消のためにケーブルによる補強を行う（右下写真参照）とともに、必要な調査点検を継続的に実施し安全に走行していただける状態で管理していますが、抜本的な解決には至っていません。一方で、阪神高速 6 号大和川線が 2020 年 3 月に全線開通し、14 号松原線に対する広域う回ネットワークが整備されました。これらの状況を踏まえ検討した結果、長期の健全性・耐久性を確保するために、中央ヒンジ部を有する現在の構造から鋼製の連続橋への架替え工事を実施します。

橋桁中央部の沈下状況

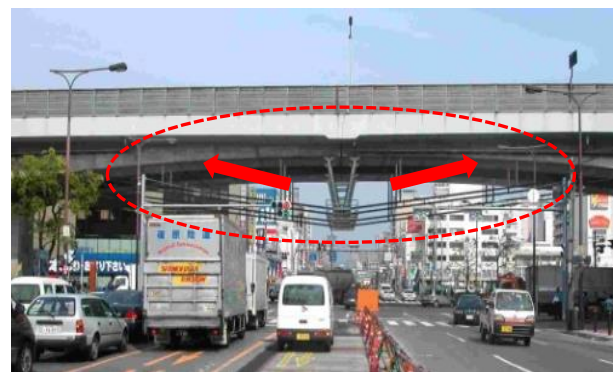
過去に実施した対策  
(ケーブルで左右から中央部を引き上げる対策)

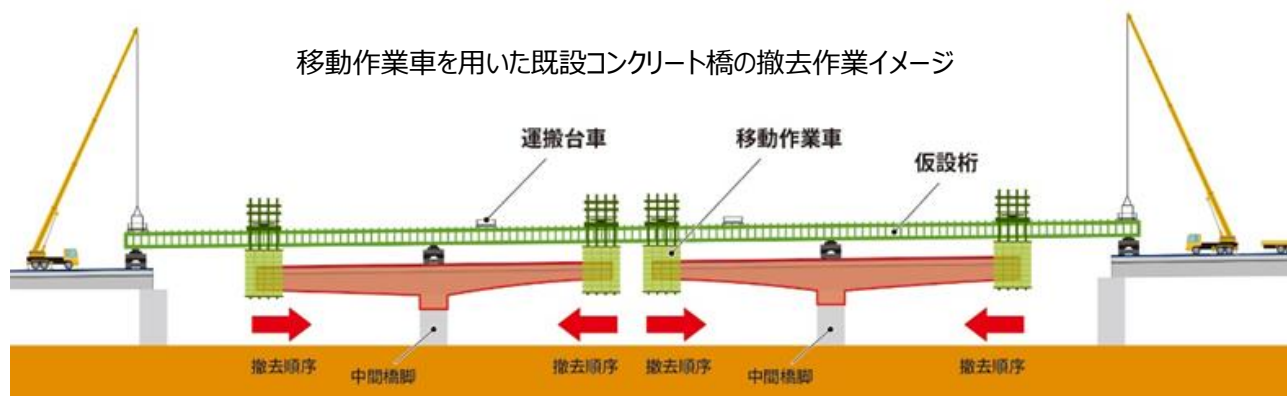
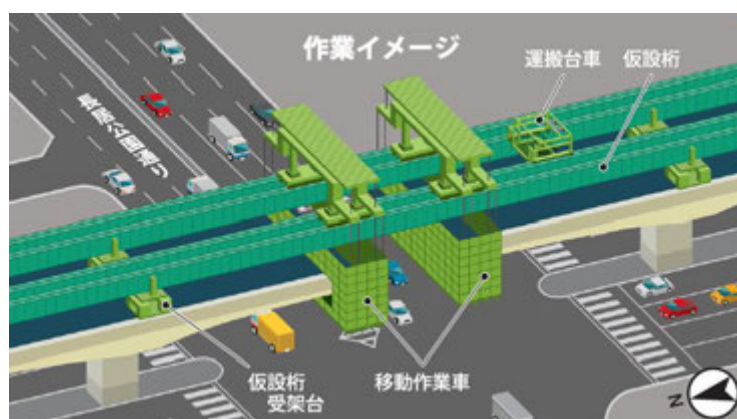
本橋梁の架替え工事を実施するにあたり、工事のための交通規制に伴う渋滞、また、沿道・近隣に対する影響が生じることが予想されます。その影響を最小限にとどめるため、施工方法は、周辺環境への影響や自動車交通への影響を極力抑制することに主眼をおいて計画しています。具体的には橋梁の撤去時においては、高速道路上に設置した仮設桁から移動作業車を用いて、空中で既設コンクリート橋を徐々に撤去していく工法を計画しています。また、架替える鋼製の橋梁についても、撤去時と同様に街路への交通影響を極力抑制するための工法を計画しており、約 3 年程度の工事期間が必要となります。
